平取町
道路附属物長寿命化修繕計画

令和3年12月
(令和5年1月改訂)

平取町建設水道課

5. 川向覆道点検結果

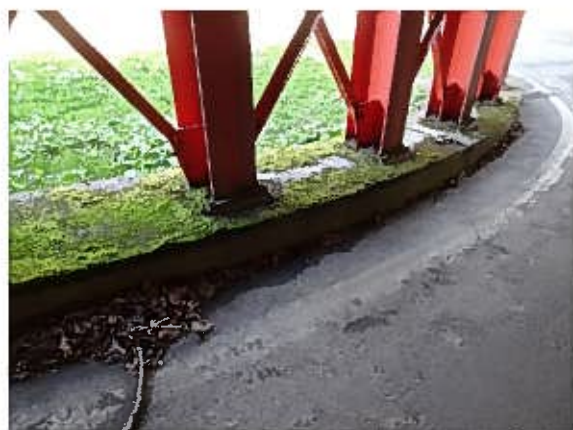
谷側支承部での鋼材の腐食が大きいことが確認された。谷側の支承部は、構造上風雨に晒され、かつ土砂等が堆積しやすい箇所であることから、比較的腐食の進行が大きくなったものと考えられる。

谷側受台部（清掃前）

風雨による影響を完全に抑えることは困難であるが、頻度の高い清掃を行い土砂の堆積やコケ類の繁殖を抑えることにより、損傷拡大の低減を図ることが望ましい。

また、鋼材部の塗装塗替えを検討することが望ましい。

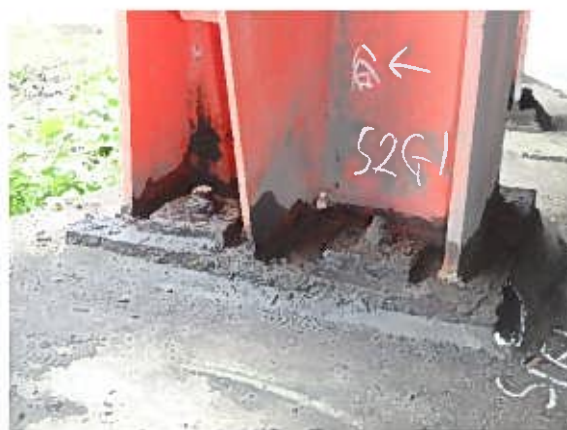
谷側支承部

写真-1 谷側支承・柱部状況

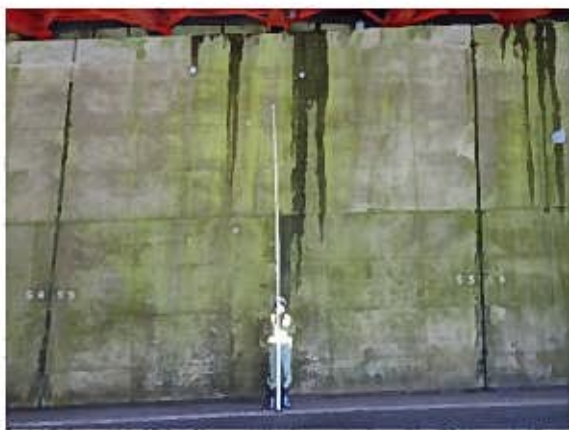
山側受台側の目地部からの漏水が確認された。雨天時にはこの漏水が山側支承受台、壁面、梁部表面を通過して谷側柱部まで流れている状態である。

前回点検時から継続しており、山側支承部の鋼材部腐食や支承モルタル劣化、頂版部波型鋼板の腐食の原因となっているほか、谷側柱部まで流れているため梁部・谷側柱部・谷側支承部の鋼材腐食の原因にもなっているとみられる。

山側漏水状況（壁面全体）

頂版上部（天端側）では、土砂が堆積して低木やコケ類が繁殖しており、目地材の状態などの詳細な状態確認が困難である。今後これらの除去を行って頂版上部の劣化状態の調査を行い、漏水対策や床版部の補修・取替え等を検討することが望ましい。

また、鋼材部の塗装塗替えを検討することが望ましい。

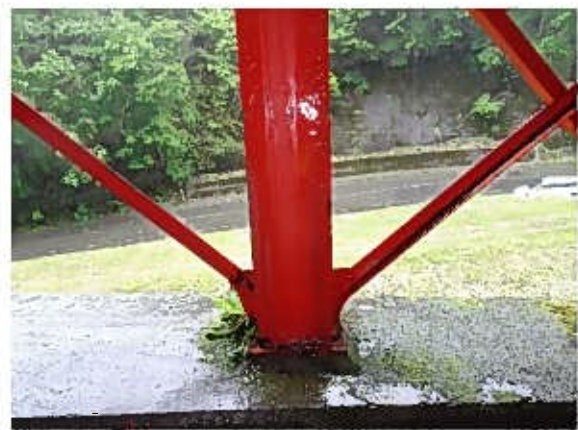
梁部表面を通過して谷側柱部へ流れている

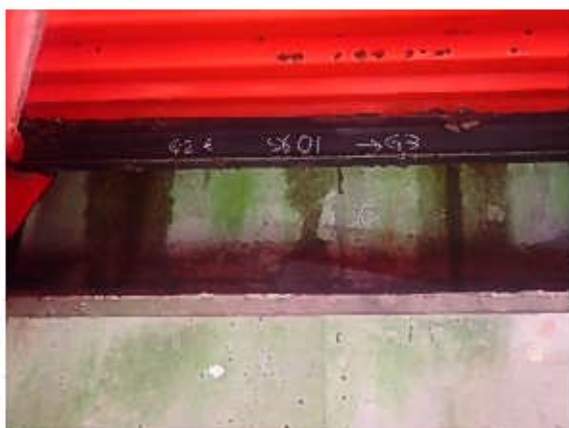
山側漏水状況（受台付近）

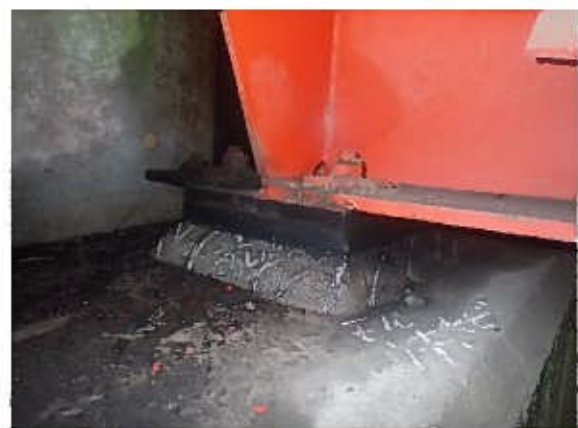
山側支承部

写真-2 山側漏水状況

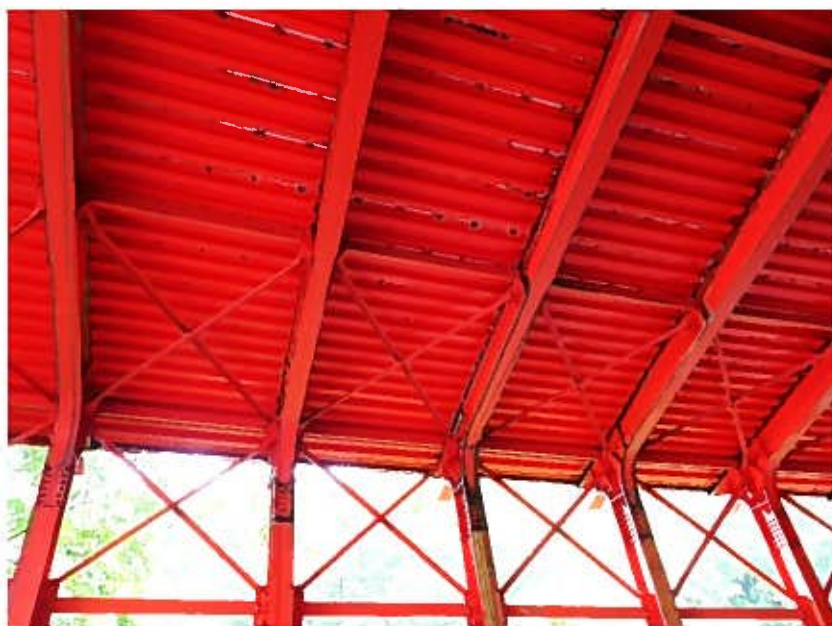
谷側柱上部～頂版部（漏水の影響がある箇所を中心に腐食）

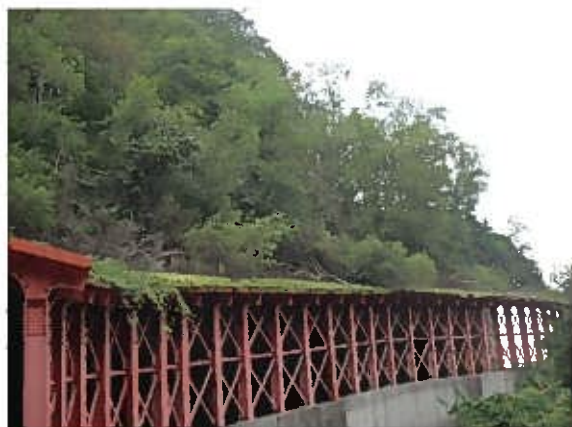
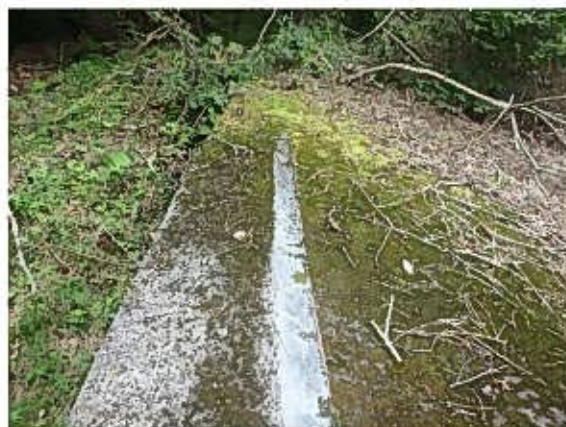
シェッド天端部状況

写真-3 シェッド頂版・天端部状況
